SEUILS DE
PONT DU CHATEAU
ET
MOULINS

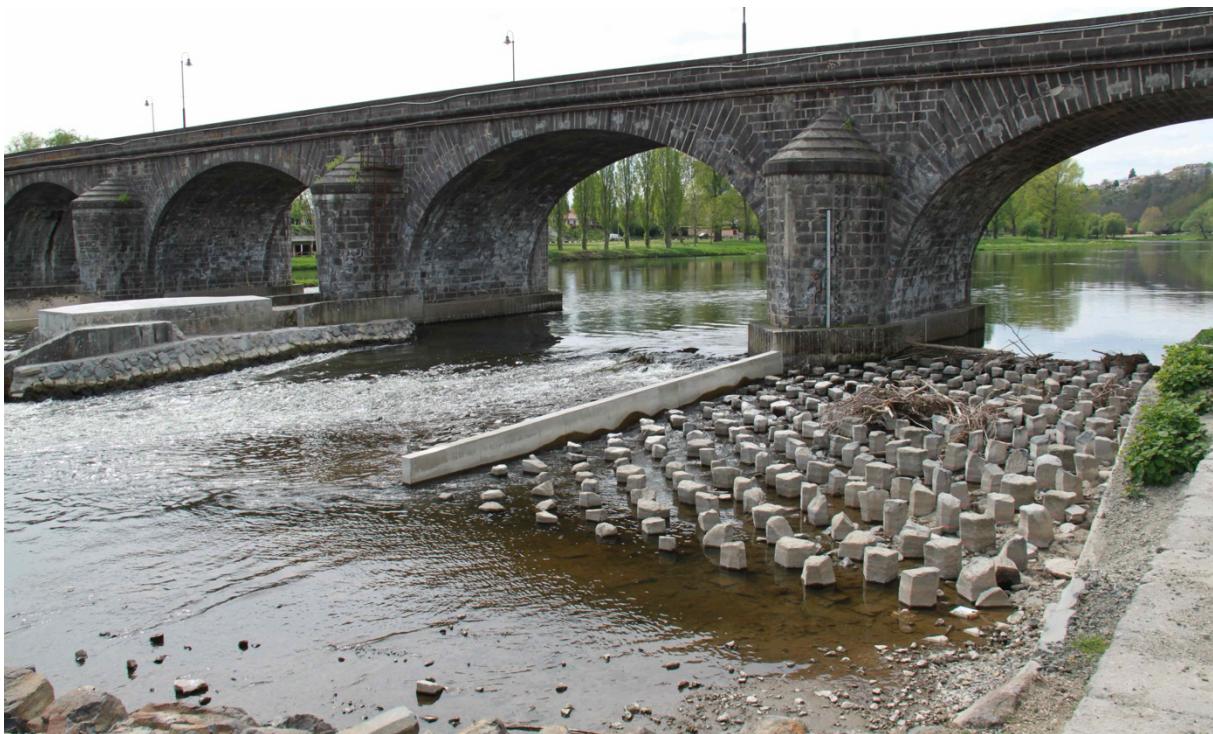
Pont du Château : passe à canoës et passe à poissons à rampe "dite naturelle"

En 2013, des aménagements ont été réalisés, coût 340 000 €, il s'agit d'une passe à canoës et d'une passe à poissons, cette dernière étant constituée de plots en balsate. Nous avons été étonnés du choix de cette technique sur une rivière comme l'Allier où la dévalaison d'embâcles est fréquente. Espérons que cette réalisation serve d'exemple afin de ne plus être reconduit sur les types de cours d'eau où les dévalaisons d'embâcles sont fréquentes.

Les saumons empruntent la passe (ou glissière) à canoës. Reste à trouver une solution (elle est surtout financière) pour rendre le site plus attractif pour les touristes.

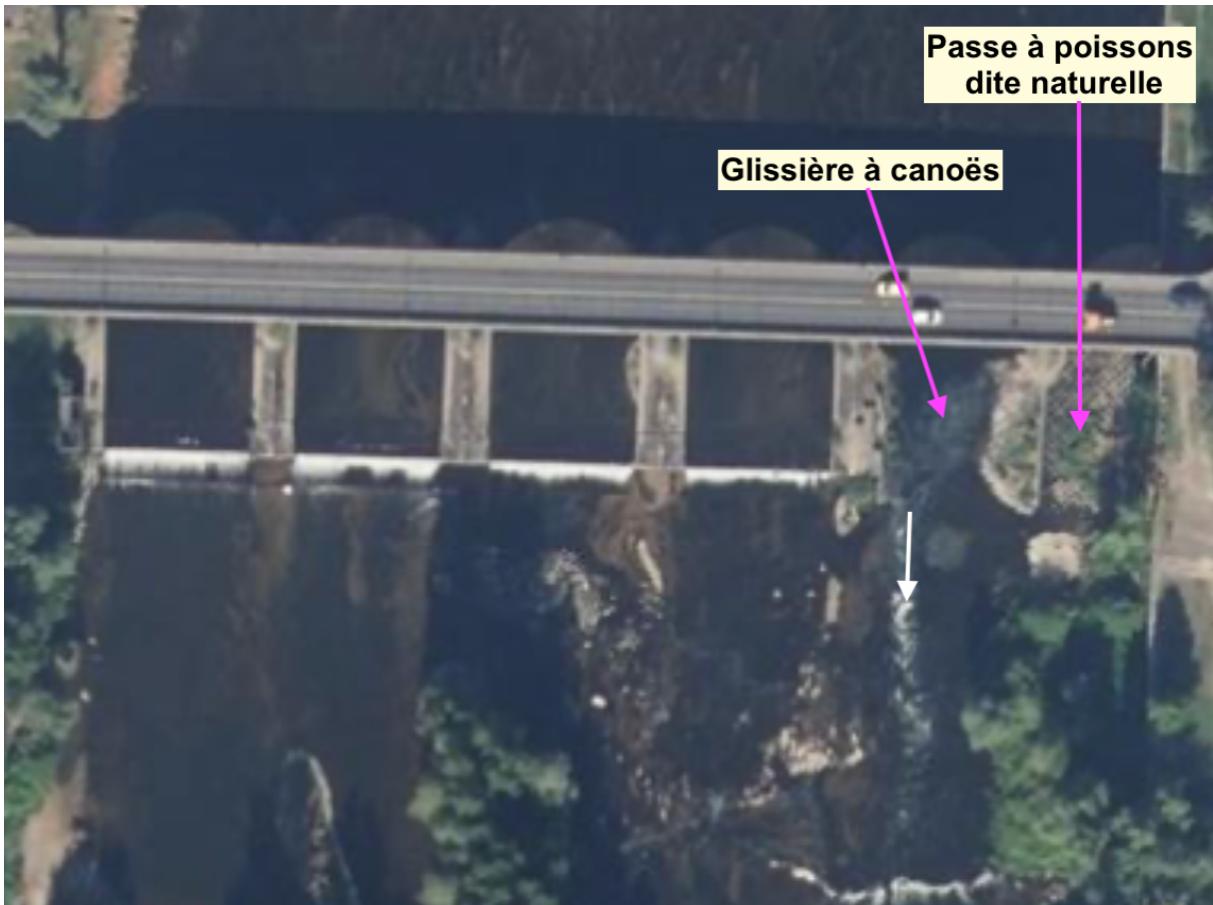
Pont du Château capture d'écran de Géoportail (prise de vue 15 juillet 2022)

Un seuil d'une hauteur de 1,5 mètre se situe à l'aval immédiat du pont, ce seuil était surmonté de boudins gonflables, le but était la création temporaire d'un plan d'eau. La réalisation n'a pas été pérenne, reste toute la partie bétonnée.

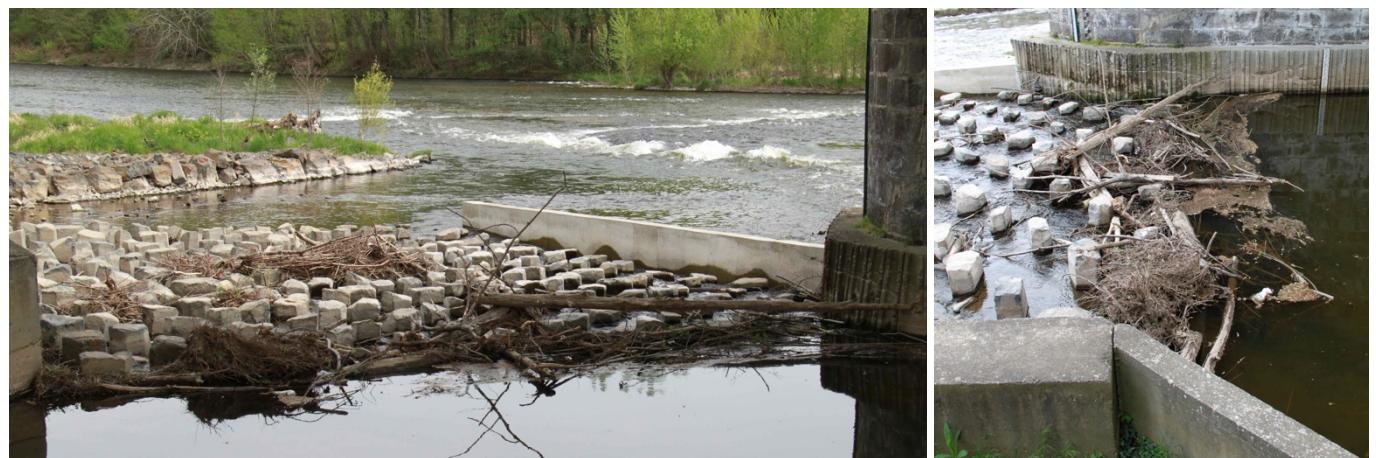
Pont du Château : arrêt des embâcles en amont de la passe à poissons située rive gauche.

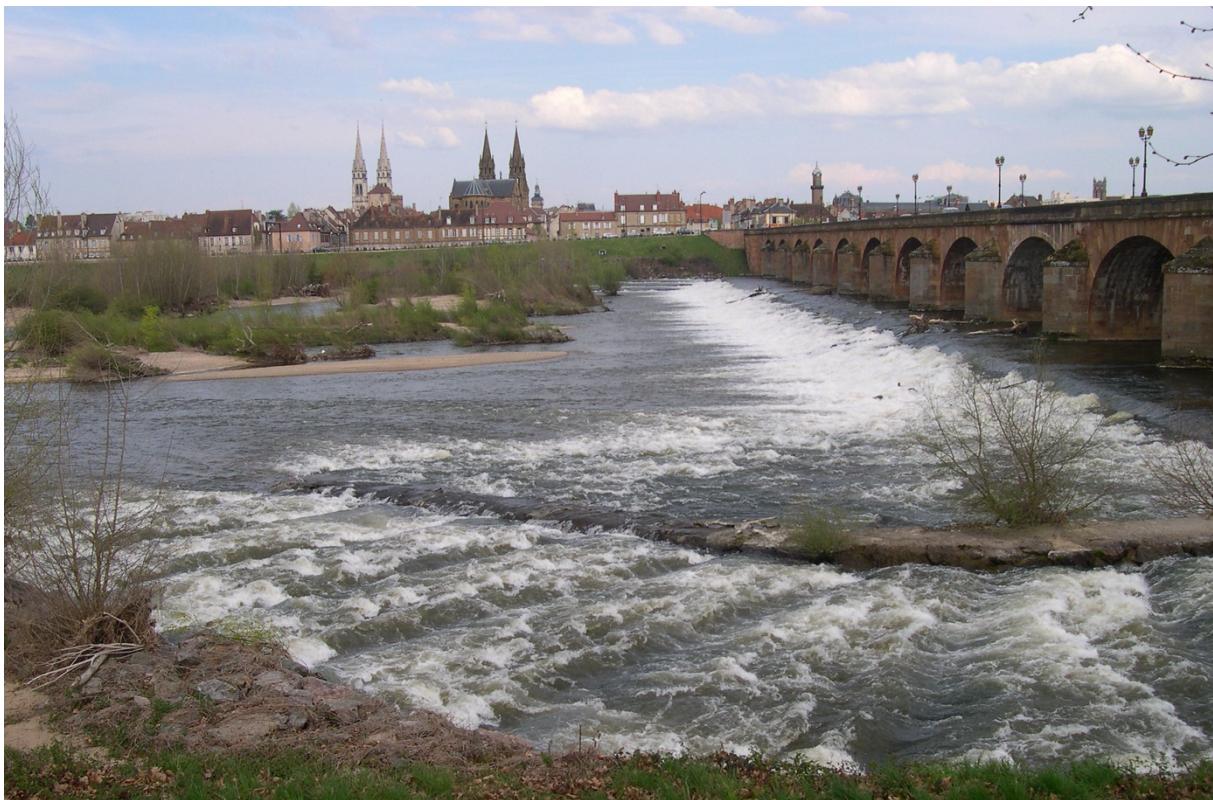
Seuil de Moulins depuis la rive gauche (31 décembre 2001)

Création du seuil : déchaussement des embases du Pont Régemortes dû à l'enfoncement du lit de l'axe Loire-Allier, ce phénomène a été créé, en grand partie, par les extractions de granulats dans le lit de l'Allier (et de la Loire). La plupart des ponts anciens sont menacés : Gien, Beaugency, Blois, Moulins,...L'effondrement du pont Wilson à Tours en 1978 est dû, en grande partie, à ce phénomène.

Des gros rochers ont été mis en aval pour consolider le seuil du pont. Les saumons n'hésitent pas à se projeter sur les enrochements de soutien de l'embase du pont pour tenter d'échapper aux prédateurs : les risques de blessures sont élevés, ceux d'être prédatés le sont également (des personnes ont été témoins de prédations).

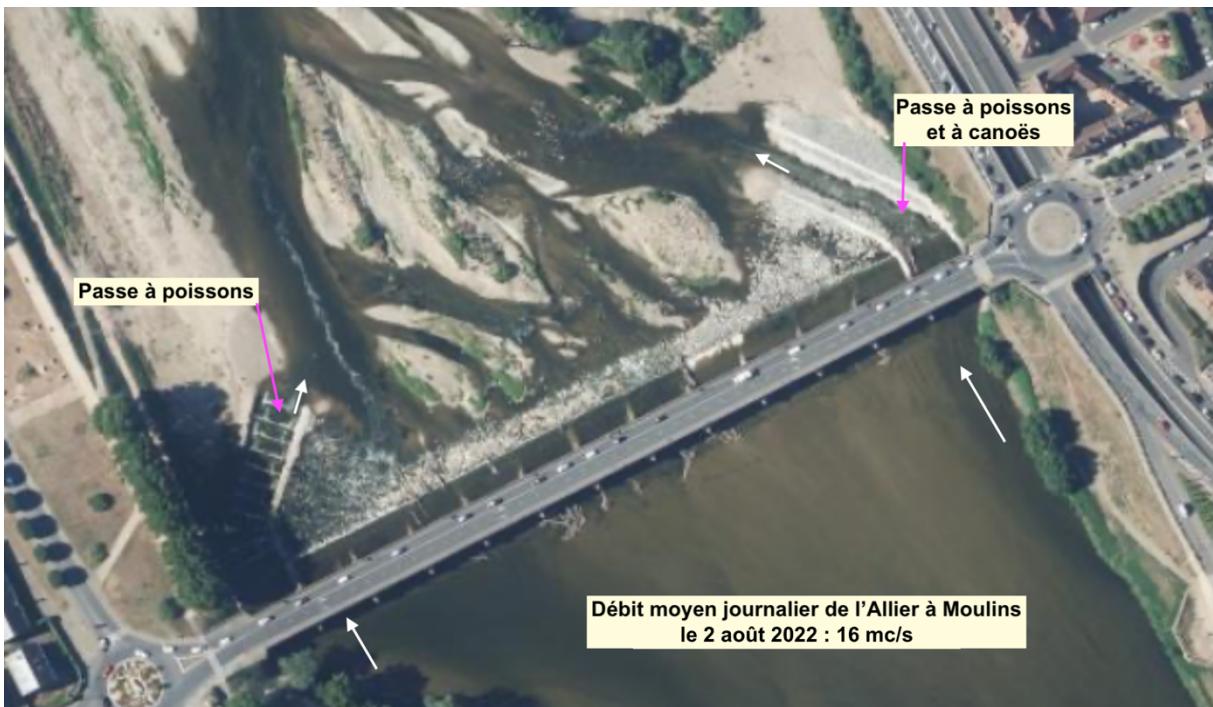
Capture d'écran sur Géoportail : le seuil du Pont Regemortes à Moulins (2 août 2022)

La hauteur de dénivellation est proche de 3 mètres (mesure sur internet).

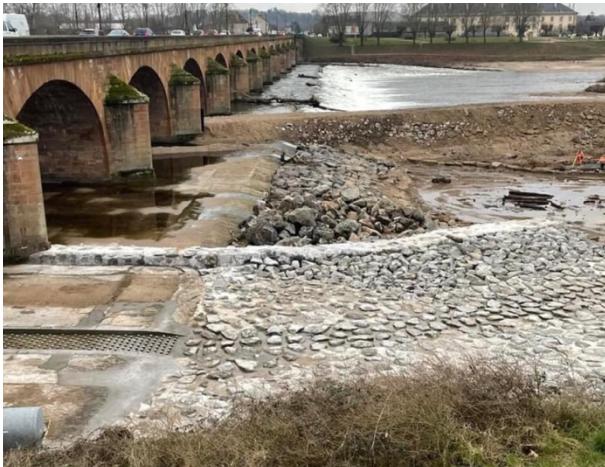
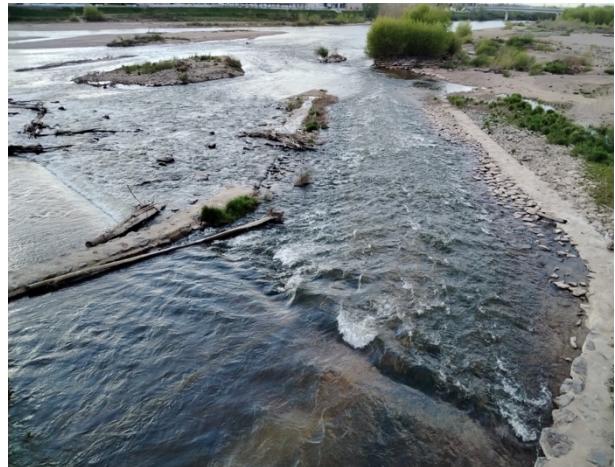
La « glissière » travaux effectués fin 2021 et à droite en eaux le 10 avril 2025

Débit de l'Allier à Moulins 77,9 m³/s
