Avril 2023

Numéro 56

## L'Association Protectrice du Saumon Loire-Allier

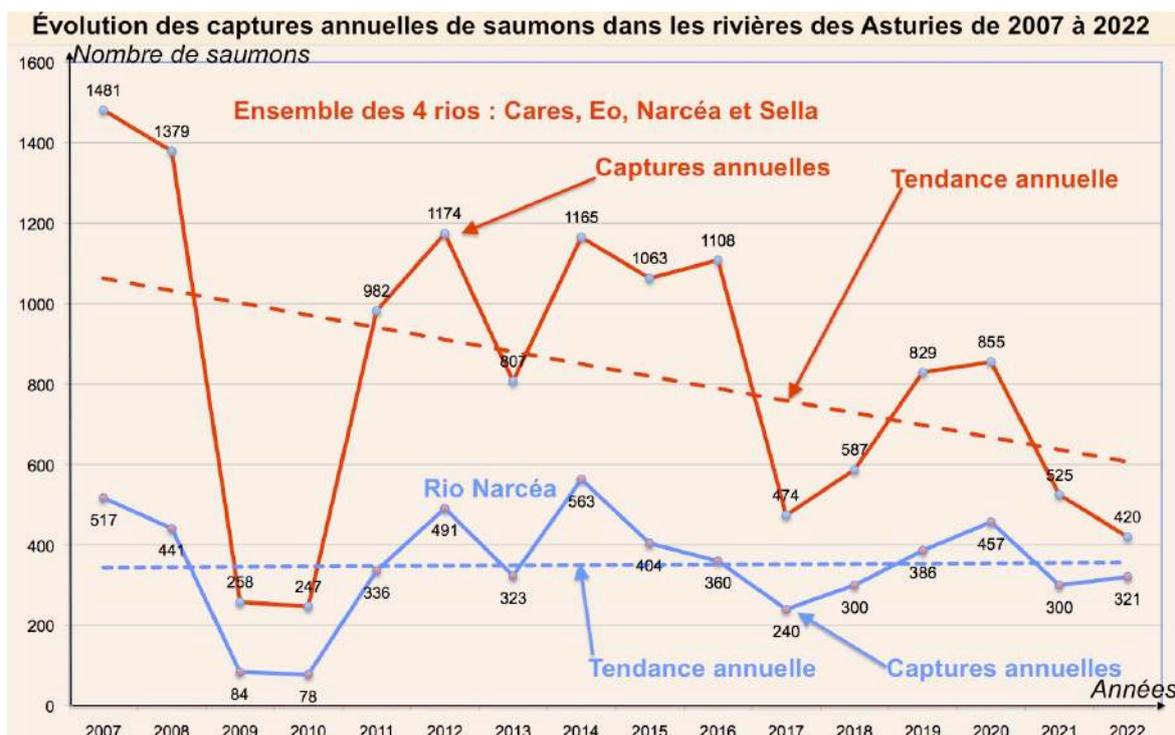
Graph 1 : Évolution des captures sportives annuelles, période 2007/2022 dans les rivières des Asturies

**Tendance des 15 dernières années (voir graphe N°1)**

À priori (si nous prenons comme référence le nombre de captures), la rivière Narcéa est la seule à avoir un stock de saumons qui se maintient, les trois autres rivières ont vu ces dernières années une diminution considérable de leur nombre de saumons. Le graphique N°1 montre l'évolution des captures annuelles pour les quatre rivières citées ci dessus (tracé en couleur rouge) ainsi que l'évolution des captures annuelles concernant le rio Narcéa (tracé en couleur bleue).

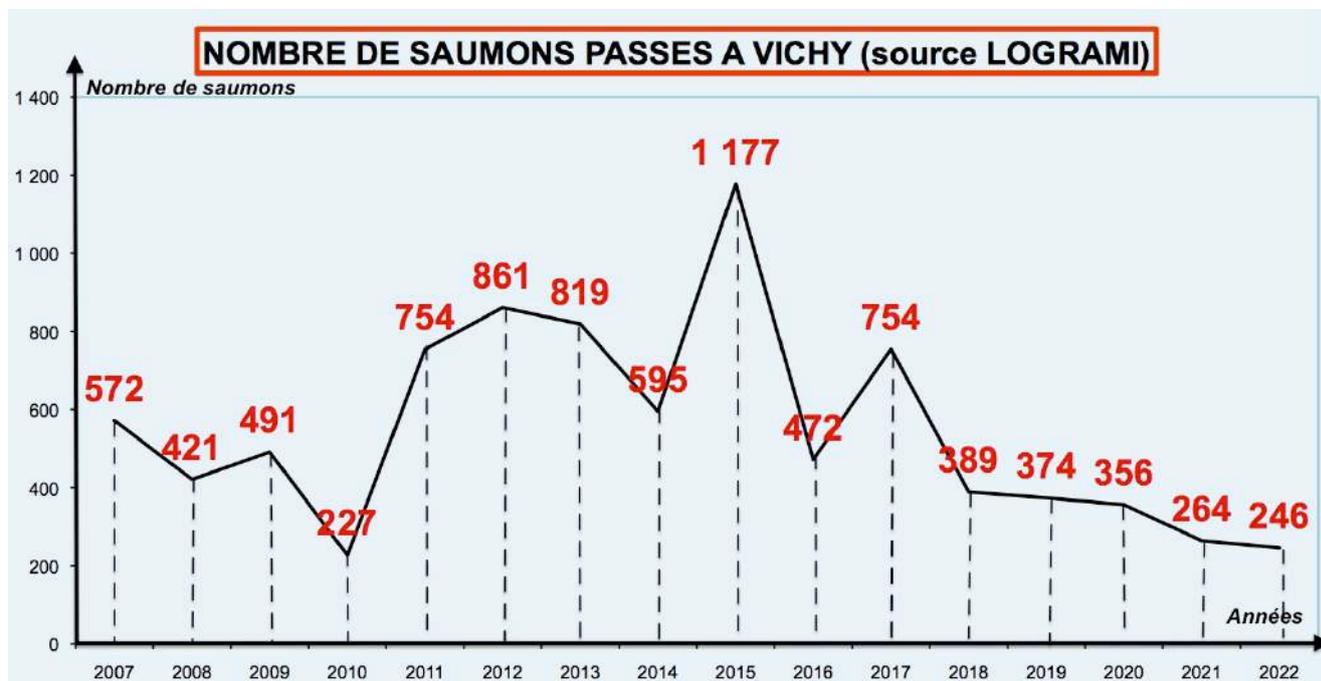
Graphe N°2

Commentaires sur le nombre de saumons passés à Vichy

Le nombre de saumons passés à Vichy a été en 2022 de 246, c'est une des pires années depuis 2000. Le minimum de saumons passés annuellement à Vichy s'établit à 227 en 2010.

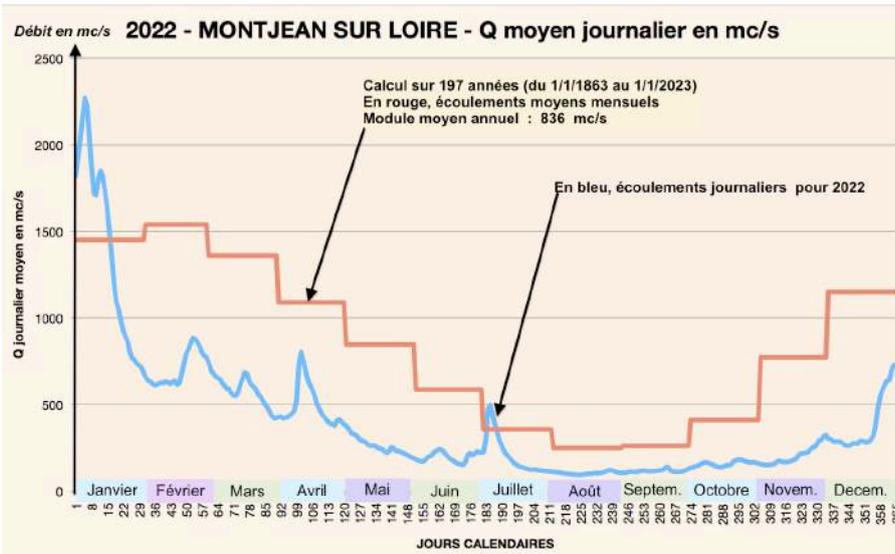
**RELEVÉ DES DÉBITS JOURNALIERS (en m<sup>3</sup>/s) EN 2022**  
**LA LOIRE À MONTJEAN SUR LOIRE, L'ALLIER À SAINT-YORRE ET VIEILLE-BRIOUDE**  
 Source des données : hydro.eaufrance.fr

**Grappe N 3 Débit (écoulement journalier) de la Loire à Montjean sur Loire (49)**

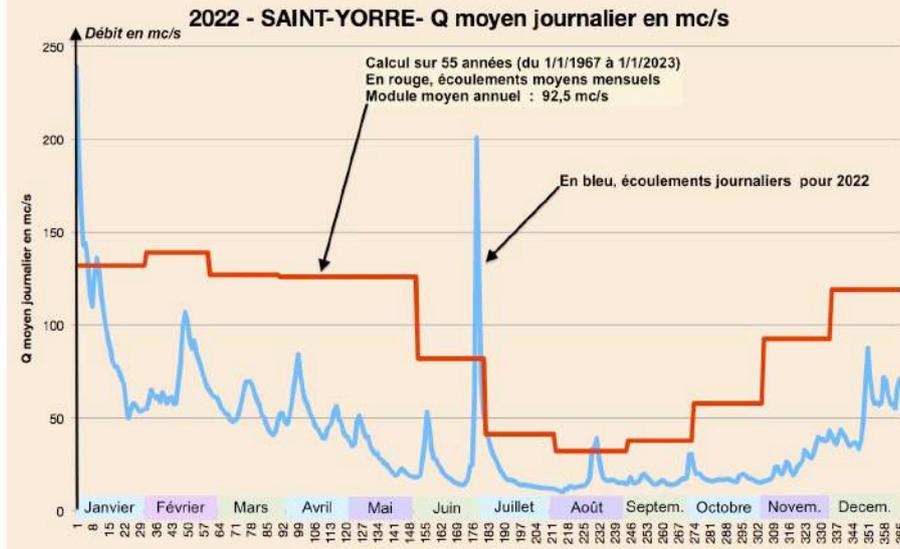
**Grappe N 4 : Saint-Yorre**

- une sécheresse prolongée, les graphes des débits journaliers à Saint Yorre et à Vieille Brioude sont particulièrement révélateurs ;
- des niveaux de température élevés dès la deuxième quinzaine du mois de mai ont conduit momentanément à l'arrêt des migrations. En été des températures très élevées ont été, très probablement, la cause de nombreuses mortalités de saumons adultes en pause estivale.

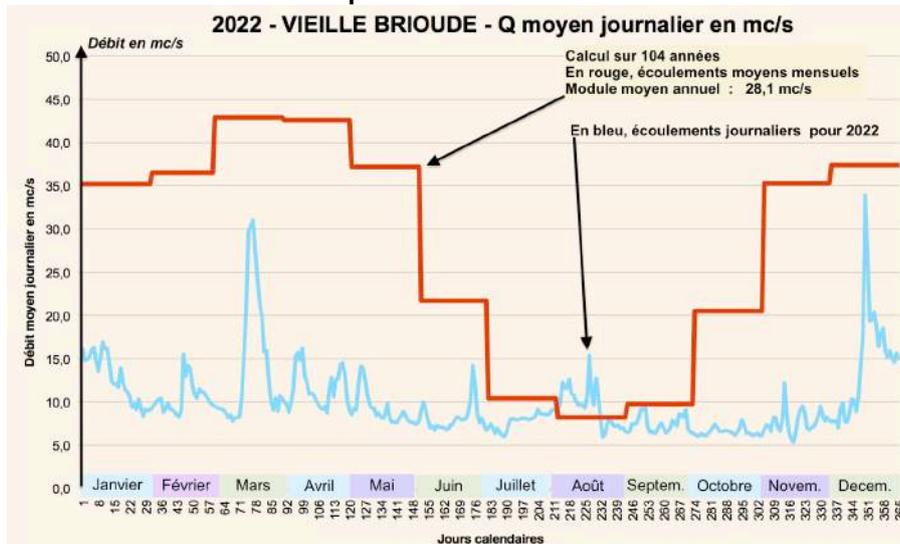
**Grappe N 5 : Vieille Brioude**

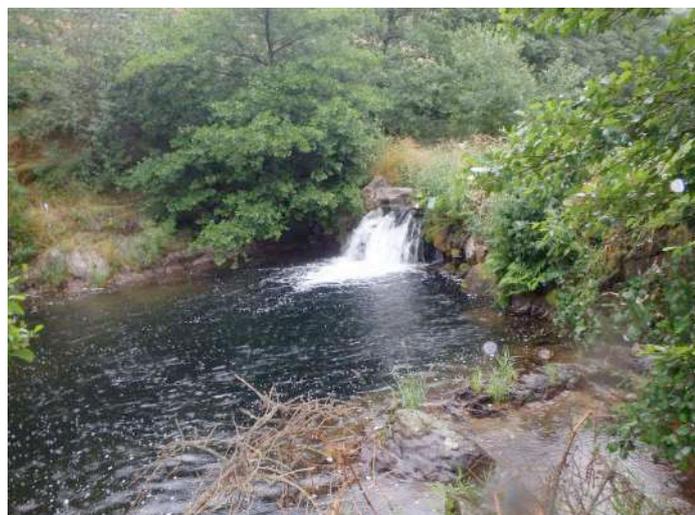
La construction de ce seuil daterait du 19<sup>ième</sup> siècle (source : site de l'AAPPMA de Saint Étienne de Lugarès).

La chute de Rogleton avant 2019

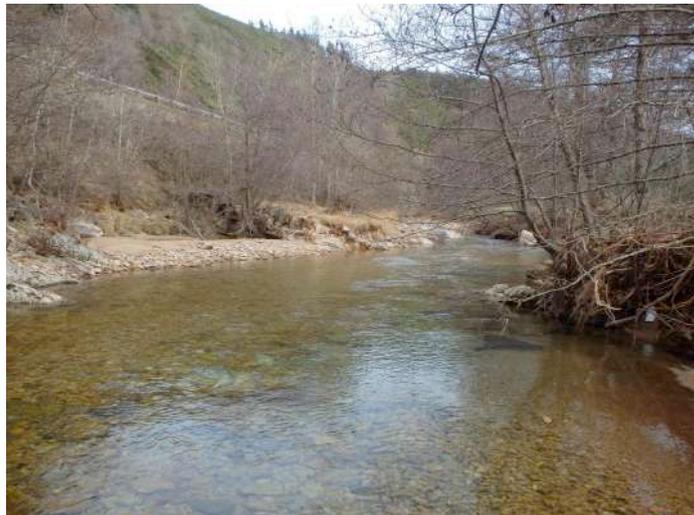
Cela est inexact, la cascade de Rogleton a été emportée par une crue de l'Allier le 23 novembre 2019, selon hydro.eaufrance.fr les débits de la rivière Allier ont été ce 23 novembre de :

- 61,8 m<sup>3</sup>/s pour le débit journalier moyen ;
- 85,9 m<sup>3</sup>/s pour le débit instantané maximum.

et après le 23 novembre 2019 (Photos J. Bouvier)

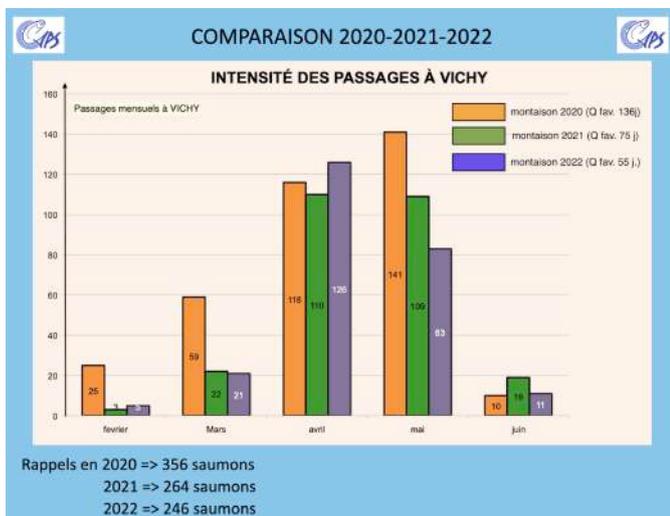
Graphe N°6

**Point N°1** L'analyse des débits à Montjean sur Loire (localité juste en amont d'Ancenis dans le département du Maine et Loire) et le nombre de saumons précoces vus à Vichy. Il semblerait qu'il y ait une relation entre la date, la durée du nombre de jours où les débits sont supérieurs à 800 m<sup>3</sup>/s et les observations à Vichy. Voir le graphe N°6, construit à partir des données de LOGRAMI et de hydro.eaufrance.fr.

### Compléments concernant le graphe N°6

**Nombre de jours où le débit à Montjean sur Loire est supérieur à 800 m<sup>3</sup>/s** entre octobre et mars :

Pour 2019/2020 il s'établit à 136 j. la période a débuté le 6 décembre 2019 ;

Pour 2020/2021 il s'établit à 75 j. la période a débuté le 14 décembre 2020 ;

Pour 2021/2022 il s'établit à 55 j. la période a débuté le 9 décembre 2021 ;

Pour 2022/2023 il s'établit à 45 j. les périodes ont débuté les 12 janvier (pour 27 j.) et 13 mars (pour 18 j.) 2023.

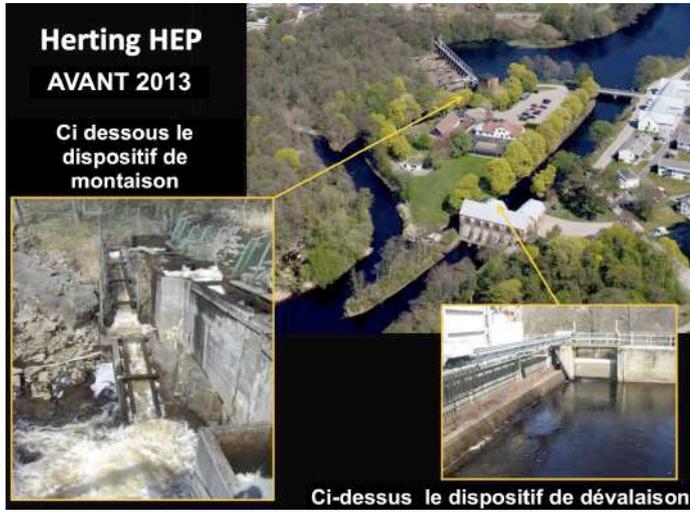
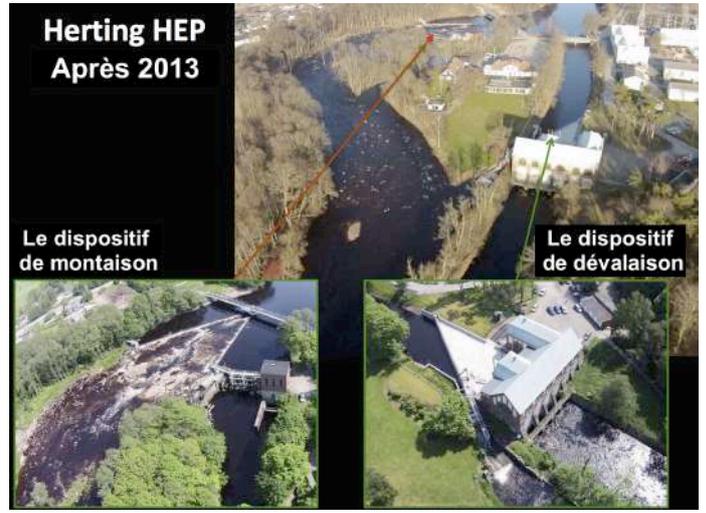
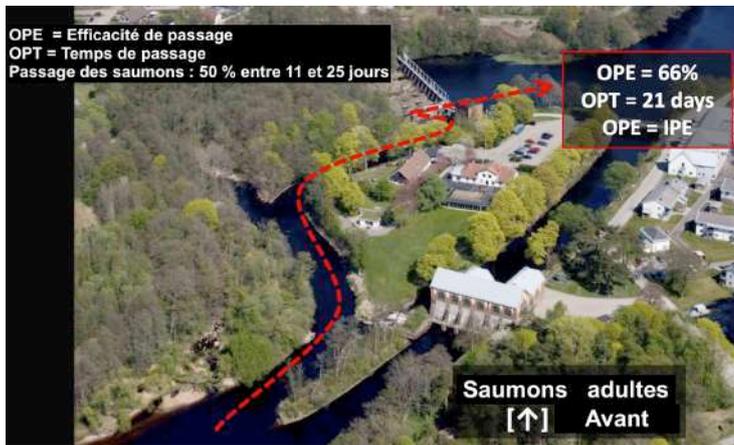
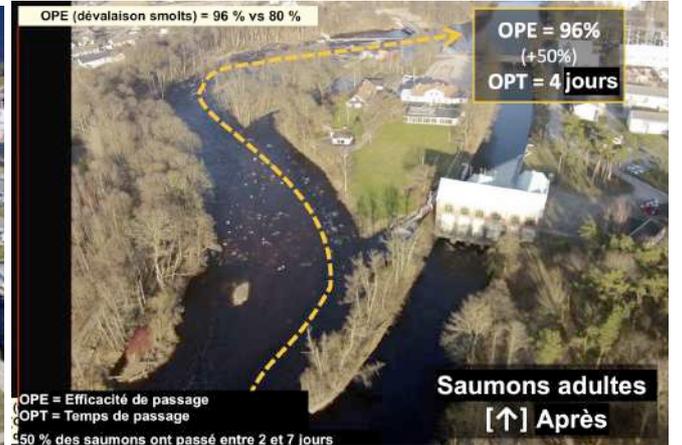
Saumons adultes : 96 % ont franchi l'aménagement contre 66 % avant les modifications ; leur temps d'attente est de 4 jours contre 21 jours avant les modifications ; **ils passent l'obstacle en eaux plus fraîches : les saumons commencent à passer l'obstacle un mois plus tôt.**

Smolts : le pourcentage qui passe l'obstacle est de 96 % contre 80 % avant les modifications.

Photos et renseignements d'après présentation d'Olle CALLE, Université de KARLSTAD. Voir référence de la publication scientifique dans le bulletin N°46 (mars 2018) en page 10.
